GULLHAUG TORG 2A – MERKNADER TIL NOTATENE OM TILLEGGSKULVERT OG FLOMLØP

Oslo Elveforum og Miljøforeningen Akerselvas Venner har følgende merknader til Skanska Teknikks notat «Gullhaug Torg 2A – Mulighetsstudie utvidelse av Akerselvakulvert» av 5. oktober 2020 (dok. 28, fil 3) og Norconsults notat «Gullhaug Torg 2A – vurdering av prosjektert flomvei» av 29. oktober 2020 (dok. 28, fil 5):

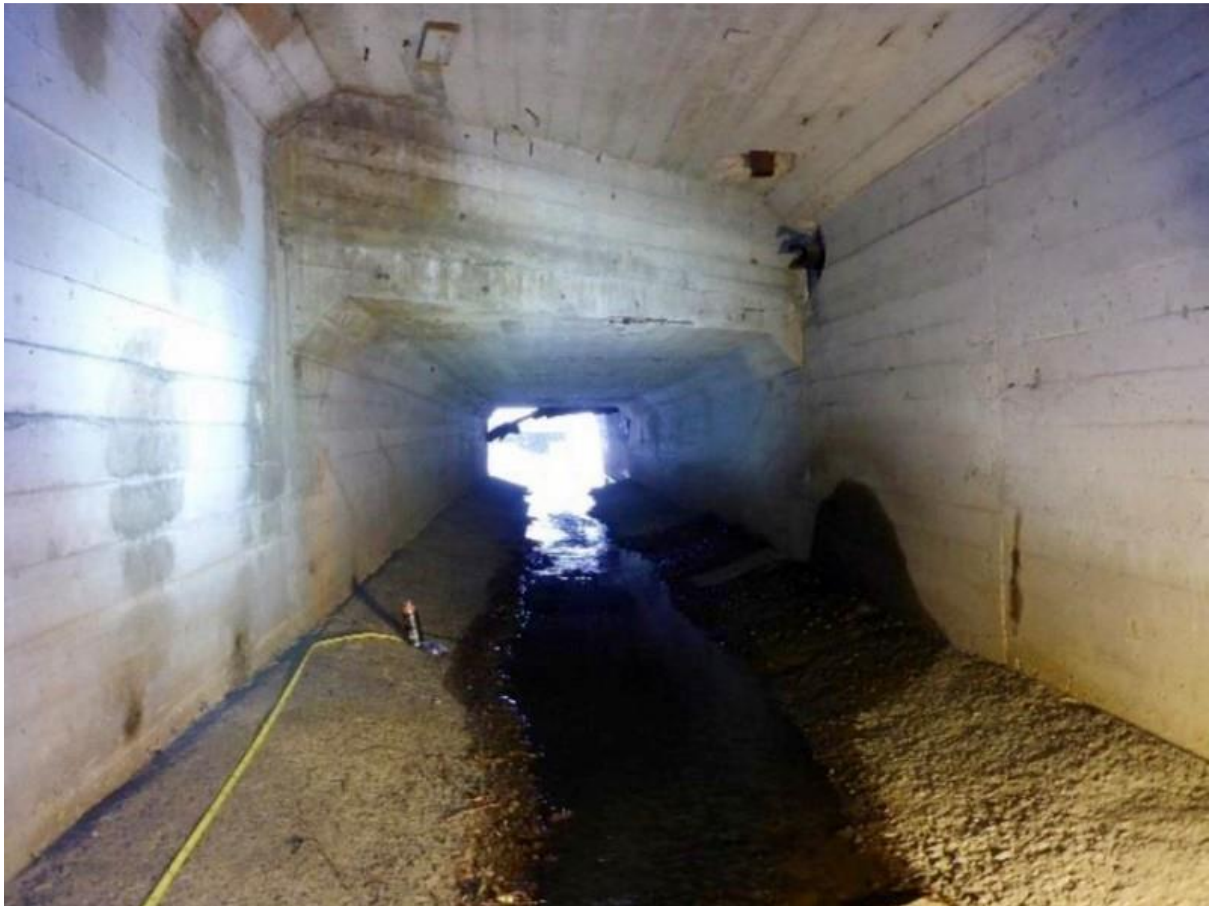
Som vi gjorde oppmerksom på i forbindelse med plansaken for Gullhaug Torg 2A, er det samlede innvendige tverrsnittet i dagens fire elvekulverter kun ca. 19 m² over eiendommen Gullhaug Torg 2A, mens det er ca. 28 m² under søndre del av Riksteatret, dvs. 45–50 % større.

På fotoet under, tatt mot sør i det vestre av de fire kulvertløpene, reduseres kulvertens innvendige høyde med hele 1,2 m i det siste 14 m lange partiet ned til kulvertåpningen, dvs. over eiendommen Gullhaug Torg 2A. I de tre øvrige elvekulvertene reduseres den innvendige høyden med 0,8 m på de siste henholdsvis 17 m, 21 m og 24 m ned til kulvertåpningen, dvs. over den samme eiendommen.

PBE bør etterlyse tiltakshavers redegjørelse for kulepunkt to i punkt 36 av PBEs brev. PBE bør også be om at det dokumenteres at det er mulig å bygge en tilleggskulvert langs vestsiden av Riksteatret fra oppstrøms til nedstrøms Riksteatret, herunder hvor bred kulverten i så fall kan være og hvor dypt den kan ligge i det trangeste partiet mellom Redskapsfabrikken og Riksteatret.
